TRABAJO FIN DE GRADO

ANÁLISIS DE RECHAZOS EN UNA LÍNEA DE PRODUCCIÓN DEL SECTOR AUTOMÓVIL.

Autora: Sandra Rodríguez Muñoz

Trabajo fin de estudios del Grado en Ingeniería de Tecnologías Industriales,
especialidad en Mecánica de Máquinas y Estructuras.

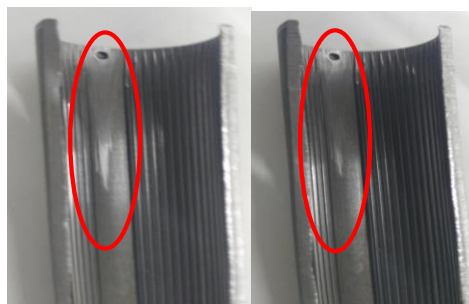
Figura 7. Prueba de interferencia carga ficticia.

Se analiza completamente la junta concluyendo que el problema es el gran óvalo (o acumulación de material) en el anillo 1 del eje macho, lo cual provocó una carga de deslizamiento aceptable pero ficticio que hizo posible que llegase al último puesto del proceso en serie. Esta carga ficticia disminuyó considerablemente cuando, tras ciertas pruebas, se suavizó la interferencia metal-metal del eje hembra y el eje macho: punto que daba la mayor carga y rigidez. Echo que provocó que ambas variables disminuyesen hasta valores fuera de especificación. La hembra presenta una huella coincidente con la zona de mayor diámetro del macho en lo que parece un claro desgaste por rozamiento.

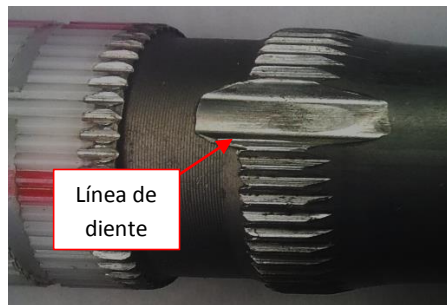
Figura 25. Huella dañada

Y, por otro lado, se extrae del experimento que el incorrecto mecanizado de la huella secundaria ha resultado causa vital en dos de las 11 juntas analizadas. Siendo precisos este defecto ha aparecido en tres juntas, aunque su existencia no ha repercutido de igual manera en el problema ya que sólo ha representado una causa vital en dos de ellas.

En la Figura 25 se muestra la huella mal mecanizada, el defecto consiste en la presencia de un escalón o lo que se podría identificar con un pequeño diente en una zona donde no debería haber nada.

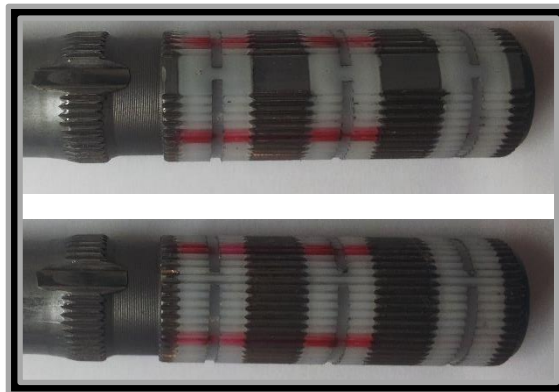
Figura 26. Huellas eje macho. En la imagen de arriba se muestra la huella principal y en la de abajo la huella secundaria.

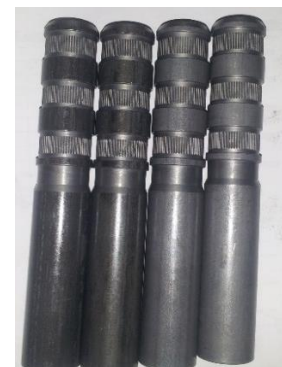
Figura 33 ¿Fosfatado ok?

Tan sólo se ha detectado coloración diferente en un lote de fabricación, aunque hemos de indicar que no se ha realizado inspección diaria de los lotes en este atributo. El día 17/06/2015 sobre las 21:00 se laminó ejes machos de proveedor Kalibre Boru, la trazabilidad del material se identifica en la Figura 35 y la diferencia de coloración se aprecia en la Figura 36.

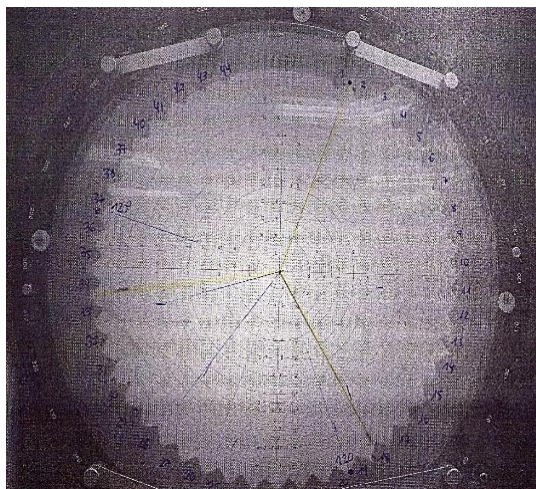
Figura 37. Matriz laminación sobre proyector

En un momento dado del estudio se vio que en la fabricación en serie se estaban generando diámetros metálicos inusualmente elevados (medias en torno a 25,600 mm), se creía que era la matriz de laminación y se cambió por otra nueva. El cambio de utillaje no eliminó el problema. Se midió la matriz de laminación a través del proyector del laboratorio (Figura 37) y comparando con la especificación que pedía el plano (Figura 38) dicha cota estaba dentro de tolerancia.

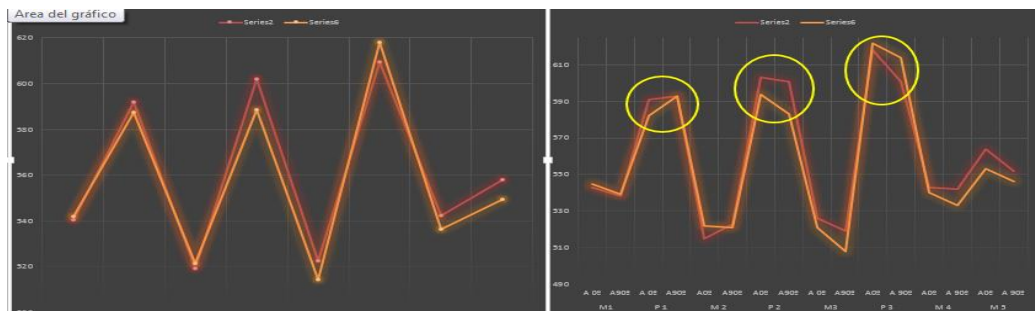
Juntas 6 y 2:

Estas juntas son las que mayor carga máxima tienen (aprox. 15, 2 Kg), la carga de deslizamiento excesiva tanto de máxima como de mínima proviene de una inyección demasiado alta. La diferencia entre la carga máxima de ambas juntas puede derivarse del mayor diámetro medio de la junta 8.

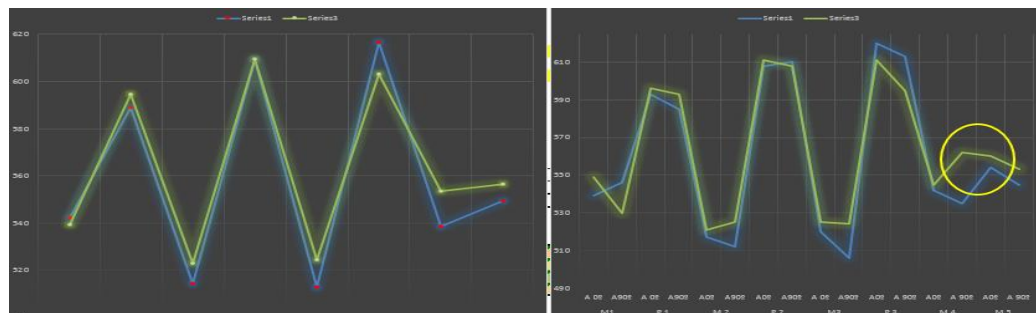
Juntas 1 y 3:

En este caso el plástico no domina el fenómeno de deslizamiento, dado que si así fuera la junta 1 al presentar el mayor diámetro medio debería tener la mayor carga, pero no es así. En la carga mínima domina la junta 1 mayor diámetro en P3 y en la carga máxima domina la junta 3 por la interferencia que generan los diámetros en M1, M4 y M5.

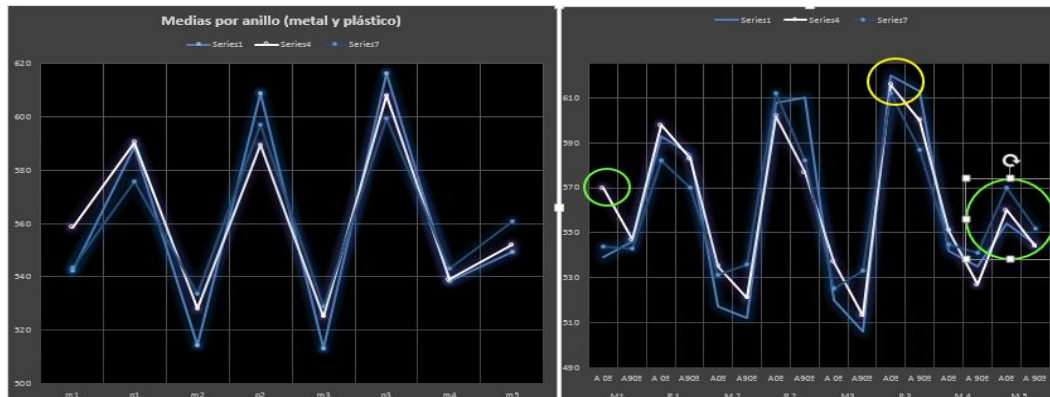
La junta 4 presenta una carga mínima alta generada por los diámetros metálicos elevados que presenta en los anillos M1 y M5 y la carga máxima alta por los plásticos. Podría tener mayor carga si no presentase tanto óvalo en los anillos.
